Opinia biegłego nr PJ/4/02/2023 z dnia 15.06.2023r., sporządzona na mocy postanowienia o powołaniu biegłego sądowego z dnia 23 lutego 2023r. oraz wiadomości e-mail z dnia 27 marca 2023r.

Oszacowanie wartości wskazanych poniżej ruchomości na dzień wydania opinii, w stanie na dzień przeprowadzonych oględzin tych ruchomości.

VI. Dokumentacja fotograficzna wycenianego sprzętu.

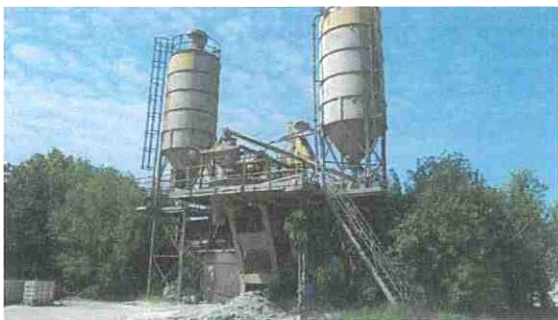
Fot. 1— węzeł betoniarski ZREMB B303

-
- Stan ogólny węzła (możliwy do oceny w warunkach udostępnienia): przeciętny, tzn. nie odbiegający w istotny sposób od stanu obiektów tego samego typu o zbliżonych parametrach techniczno-eksploatacyjnych.
 - Według oświadczenia osoby udostępniającej nieużywany od minimum ok. roku.
 - Brak możliwości weryfikacji sprawności w trakcie pracy.
 - Liczne uszkodzenia eksploatacyjne, miejscowa korozja na poszczególnych podzespołach, widoczne prowizoryczne naprawy i modyfikacje.
 - Stwierdzone powyżej wady i usterki istotnie wpływają na funkcjonalność badanego węzła betoniarskiego, jednak nie można wykluczyć, iż mogą zostać usunięte w sposób uzasadniony ekonomicznie.
 - Ze względu na długotrwały przestój (nawet przy założeniu sprawności przedmiotowego urządzenia) wymaga ono przeglądu, obsługi okresowej oraz weryfikacji poszczególnych układów.

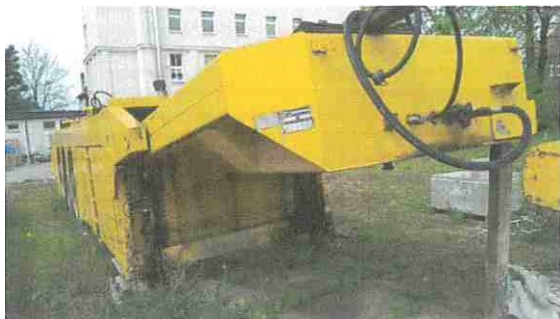
Fot.59— naczepa LANGENDORF nr rej. PZ8319N

- Stan ogólny naczepy (możliwy do oceny w warunkach udostępnienia): zły tzn. znacznie poniżej przeciętnego w odniesieniu obiektów tego samego typu o zbliżonych parametrach techniczno-eksploatacyjnych.
- Brak możliwości jednoznacznej identyfikacji ze względu na brak jakichkolwiek oznaczeń na naczepie.
- Brak możliwości weryfikacji sprzętu w trakcie pracy.
- Pojazd częściowo zdekompletowany.
- Widoczne ślady długotrwałego przestoju.
- Widoczne liczne uszkodzenia, ślady zużycia eksploatacyjnego oraz korozja sugerujące brak sprawności naczepy.
- Słaby stan ogumienia.
- Okresowe badanie techniczne ważne do 30.06.2021r.
- Ze względu na długotrwały przestój (nawet przy założeniu sprawności przedmiotowego pojazdu) wymaga on przeglądu, obsługi okresowej oraz weryfikacji poszczególnych układów, a także uzupełnienia braków.

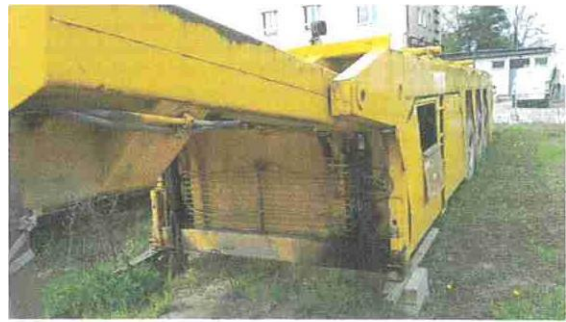
Fot. 62 — naczepla LANGENDORF nr rej. PZ8319N

- Stan ogólny naczepy (możliwy do oceny w warunkach udostępnienia): zły tzn. znacznie poniżej przeciętnego w odniesieniu obiektów tego samego typu o zbliżonych parametrach techniczno-eksploatacyjnych.
- Brak możliwości weryfikacji sprzętu w trakcie pracy.
- Pojazd częściowo zdekompletowany.
- Widoczne ślady długotrwałego przestoju.
- Widoczne liczne uszkodzenia, ślady zużycia eksploatacyjnego oraz korozja sugerujące brak sprawności naczepy. – Ogumienie zużyte/zniszczone.
- Okresowe badanie techniczne ważne do 27.05.2021r.
- Ze względu na długotrwały przestój (nawet przy założeniu sprawności przedmiotowego pojazdu) wymaga on przeglądu, obsługi okresowej oraz weryfikacji poszczególnych układów, a także uzupełnienia braków.

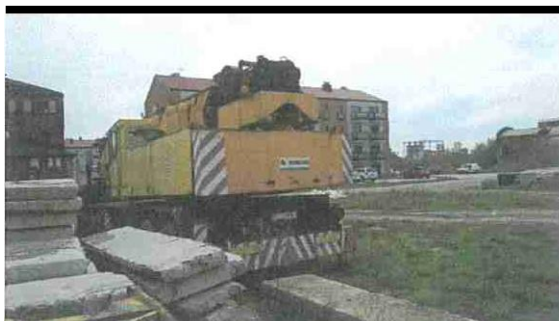
Fot. 73 —żuraw GROVE nr rej. PZ2398Y

-
- Brak możliwości jednoznacznej identyfikacji ze względu na brak jakichkolwiek oznaczeń na żurawiu.
 - Brak możliwości weryfikacji sprzętu w trakcie pracy.
 - Brak możliwości oceny stopnia kompletności.
 - Widoczne ślady długotrwałego przestoju.
 - Widoczne uszkodzenia oraz ślady zużycia eksploatacyjnego, a także korozja perforacyjna, uprawdopodobniająca całkowity brak sprawności maszyny.
 - Data ostatniego dopuszczenia UDT: brak danych

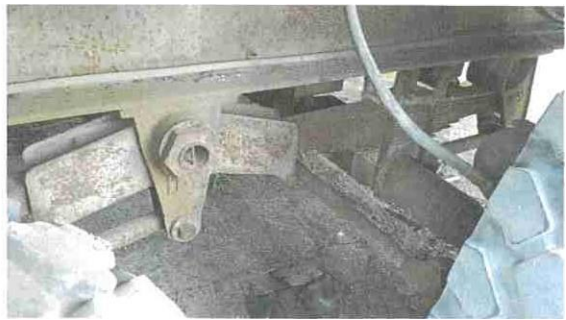
Fot. 76— żuraw GROVE nr rej. PZ2398Y

- Stan ogólny żurawia (możliwy do oceny w warunkach udostępnienia): zły tzn. znacznie poniżej przeciętnego w odniesieniu obiektów tego samego typu o zbliżonych parametrach techniczno-eksploatacyjnych.
- Brak możliwości weryfikacji sprzętu w trakcie pracy.
- Brak możliwości oceny stopnia kompletności.
- Widoczne ślady długotrwałego przestoju.
- Widoczne uszkodzenia oraz ślady zużycia eksploatacyjnego, a także korozja perforacyjna, uprawiającą całkowity brak sprawności maszyny.
- Data ostatniego dopuszczenia UDT: 09.01.2018r.
- Ogumienie w przeważającej części zużyte/zniszczone.
- Ze względu na długotrwały przestój (nawet przy założeniu sprawności przedmiotowego pojazdu) wymaga on przeglądu, obsługi okresowej oraz weryfikacji poszczególnych układów, a także uzupełnienia braków.

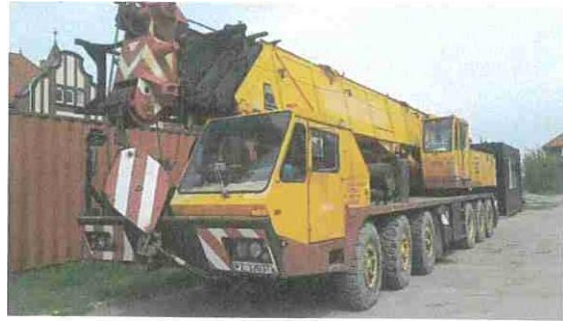
Fot. 89—żuraw GROVE nr rej. PZ3203T

- Stan ogólny żurawia (możliwy do oceny w warunkach udostępnienia): słaby tzn. poniżej przeciętnego w odniesieniu obiektów tego samego typu o zbliżonych parametrach techniczno-eksploatacyjnych.
- Brak możliwości weryfikacji sprzętu w trakcie pracy.
- Maszyna od dłuższego czasu nieużywana.
- Widoczne uszkodzenia oraz ślady zużycia eksploatacyjnego, a także korozja perforacyjna, uprawiając konieczność przeprowadzenia istotnych napraw żurawia.
- Data ostatniego dopuszczenia UDT: 23.05.2022r.
- Ogumienie w przeważającej części zużyte/zniszczone.
- Ze względu na długotrwały przestój (nawet przy założeniu sprawności przedmiotowego pojazdu) wymaga on przeglądu, obsługi okresowej oraz weryfikacji poszczególnych układów.

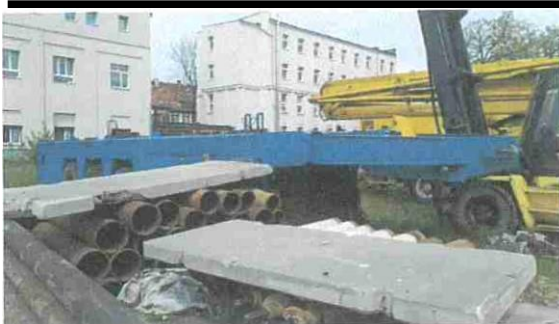
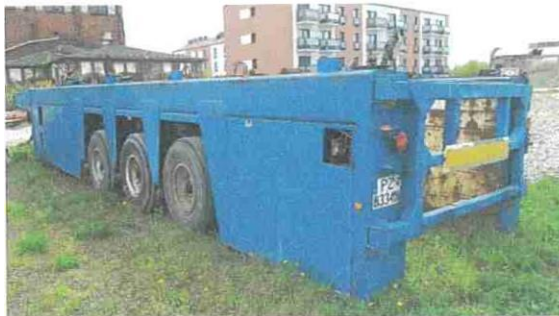
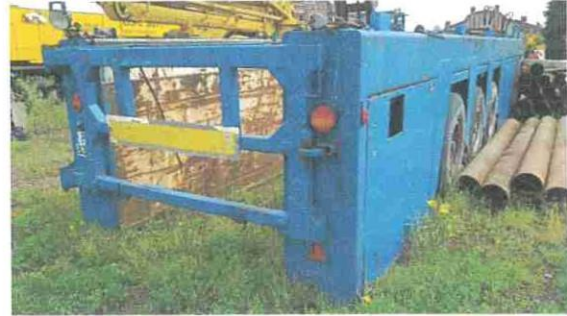
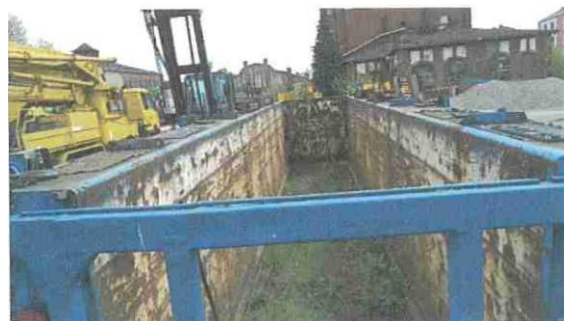
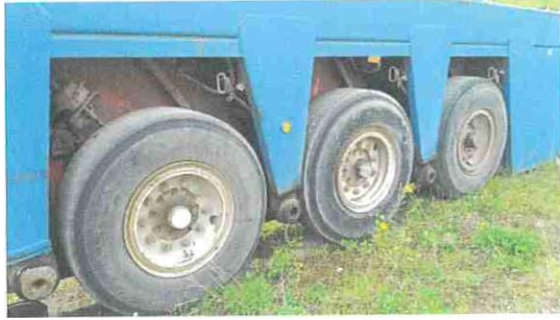
Fot. 113 - naczepa FAYMONVILLE nr rej. PZ8334N

-
- Brak możliwości weryfikacji sprzętu w trakcie pracy.
 - Pojazd częściowo zdekompletowany.
 - Widoczne ślady długotrwałego przestoju.
 - Widoczne uszkodzenia oraz ślady zużycia eksploatacyjnego, a także korozja perforacyjna, uprawdopodobniająca całkowity brak sprawności maszyny.
 - Data ważności okresowego badania technicznego: 27.05.2021r.
 - Ze względu na zaawansowaną korozję ramy, należy jednoznacznie wykluczyć uzasadnioną ekonomicznie możliwość przywrócenia sprawności użytkowej, analizowanemu pojazdowi.

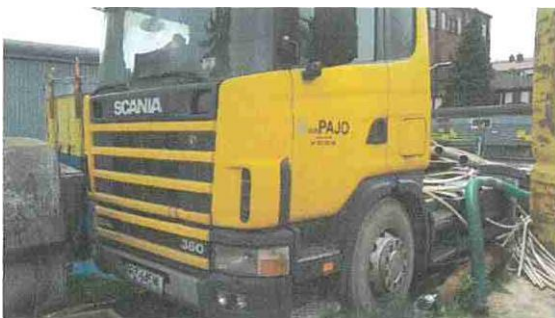
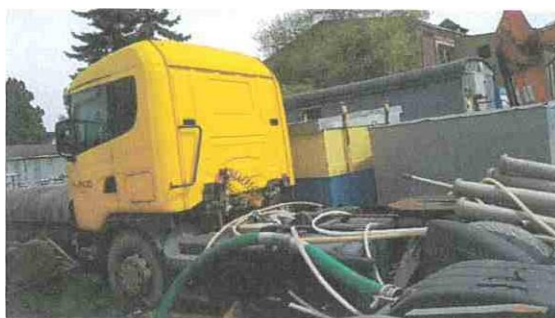
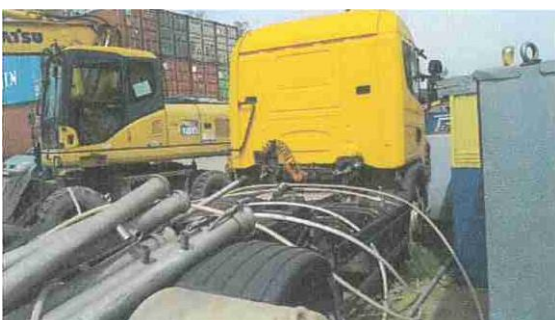
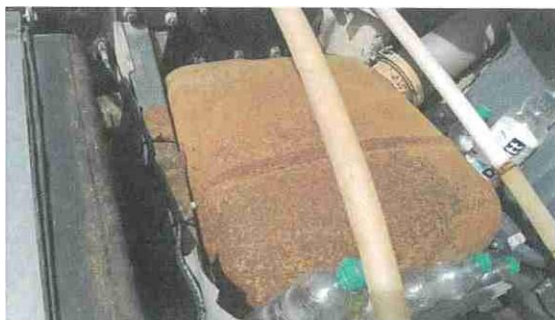
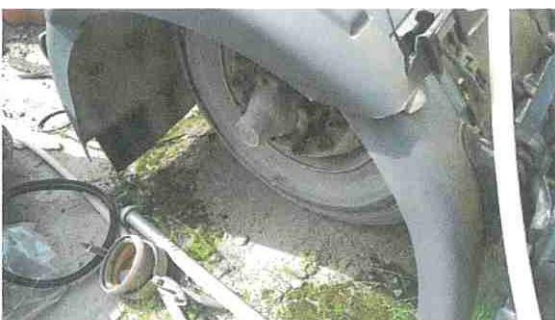
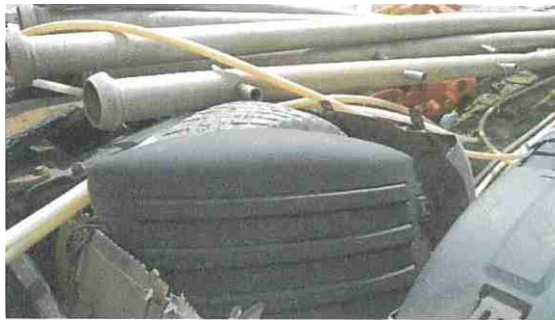
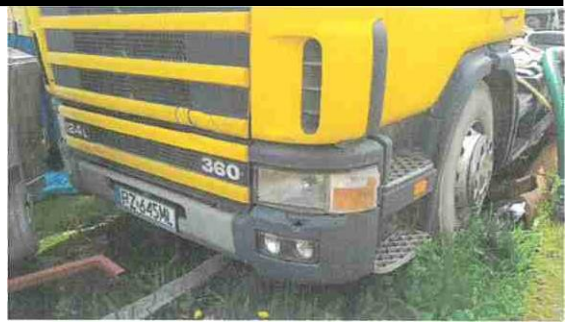
Fot. 131— ciągnik siodłowy SCANIA nr rej. PZ645ML

- Widoczne liczne uszkodzenia, ślady zużycia eksploatacyjnego oraz korozja sugerujące brak sprawności pojazdu.
- Słaby stan ogumienia.
- Okresowe badanie techniczne ważne do 01.12.2018r.

Jak już wspomniano wcześniej, do wyznaczenia wartości przedmiotowego ciągnika siodłowego, autor niniejszej opinii posłużył się metodą porównywania parami. Dane obiektów przyjętych do porównania uzyskano z ogólnodostępnych internetowych portali ogłoszeniowych — wyselekcjonowano 4 najbardziej odpowiednie anonse. Wykaz ofert cenowych pojazdów tego samego typu zamieszczono poniżej. W specyfikacji podano jedynie

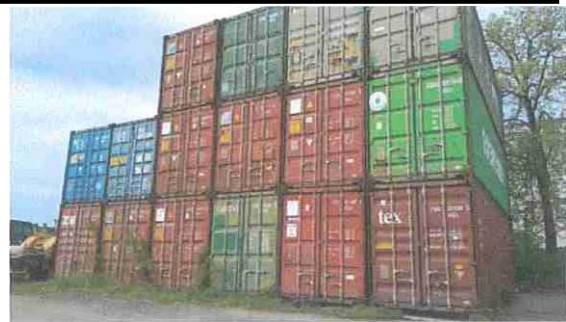
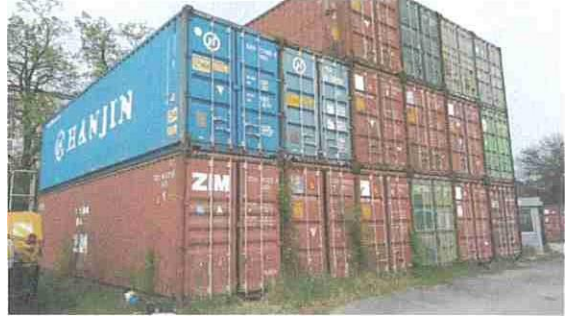
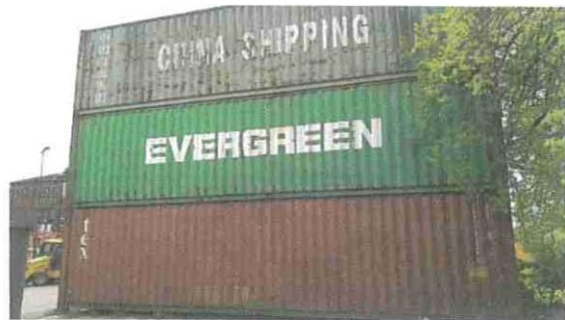
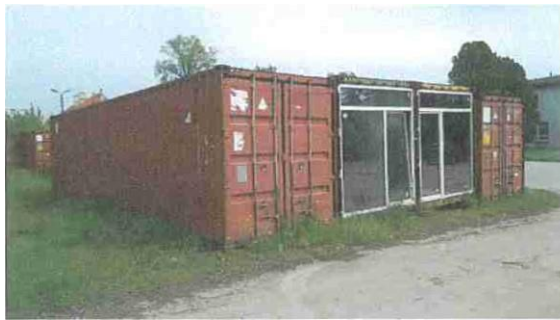
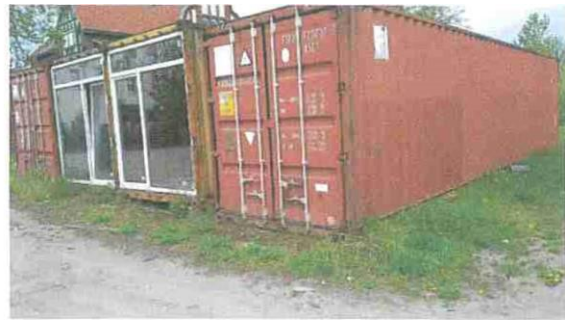
Fot. 153 — kontenery morskie

Biegłemu okazano 23 szt. kontenerów morskich 40-sto stopowych typu HC (High Cube). Z tej liczby 20 szt. było kompletnych, sprawnych i w przeciętnym stanie technicznym. Pozostałe 3 szt. były uszkodzone, z czego 2 szt. przerobiono na tymczasowe pomieszczenia (usunięto jedną ze ścian frontowych wstawiając szklane okno oraz drzwi), a 1 szt. przerobiono najprawdopodobniej na podręczny magazyn (wycinając otwory w ścianie bocznej).

Wartość kontenerów uszkodzonych wyliczono metodą likwidacyjną według wzoru:

Ostateczna wartość wszystkich kontenerów (tj. 20 nieuszkodzonych oraz 3 uszkodzonych), znajdujących się w stanie jak w dniu oględzin, wyliczona na dzień sporządzenia opinii i zaokrąglona do pełnych setek złotych, ustalona została łącznie na poziomie:

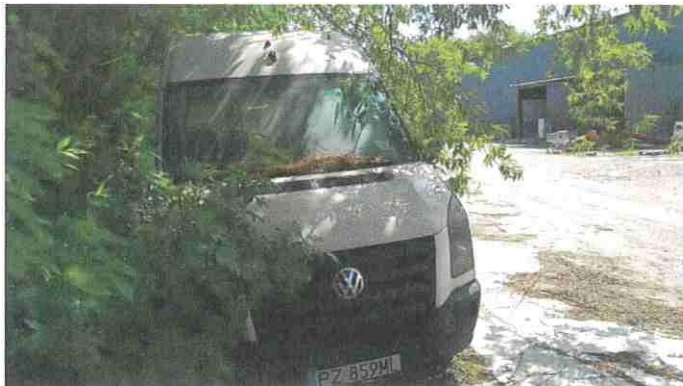
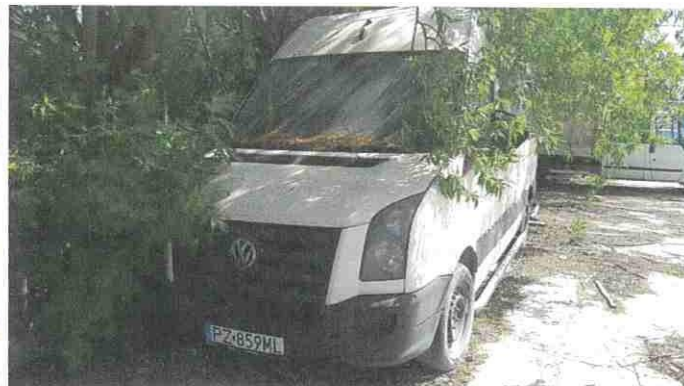
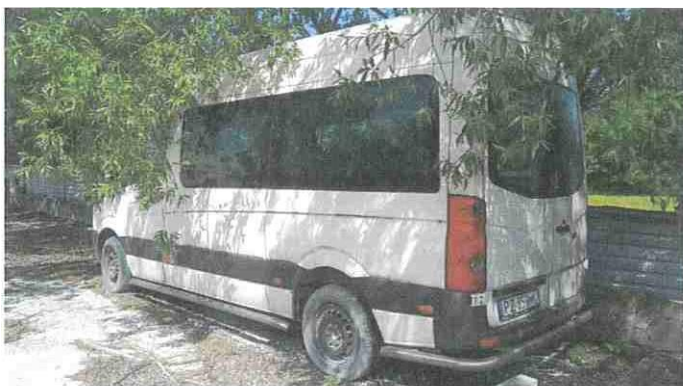
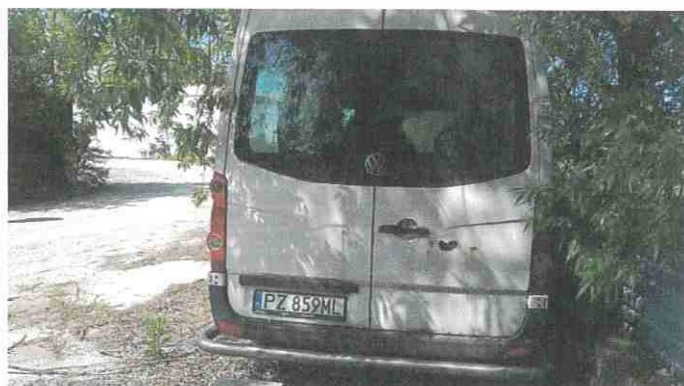
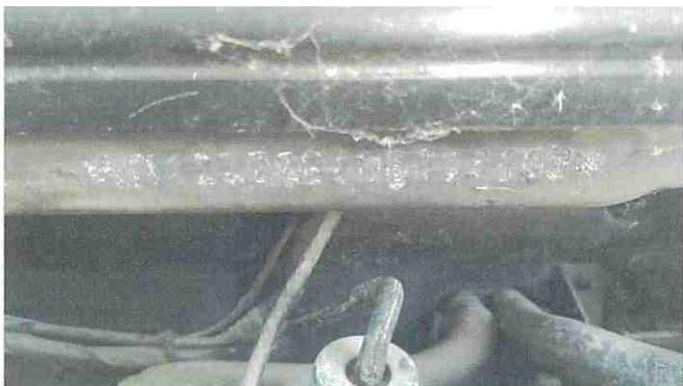
1. Nadwozie -
 - lakier matowy
 - liczne uszkodzenia eksploatacyjne poszyczeń wewnętrznych kabiny
 - Ślady wcześniejszych napraw
2. Osprzęt nadwozia
 - reflektor lewy, rozbity
 - obudowa reflektora lewego połamana
 - zdeformacja prądni w części lewej
3. - nie badano
4. Zespół napędowy
 - zbiornik paliwa wgnieciony
 - brak możliwości weryfikacji pozostałych podzespołów

- ogumienie zużyte
- błotniki tylne połamane
- miejscowa korozja rany
- brak łmżliwości weryfikacji pozostałych podzespołów

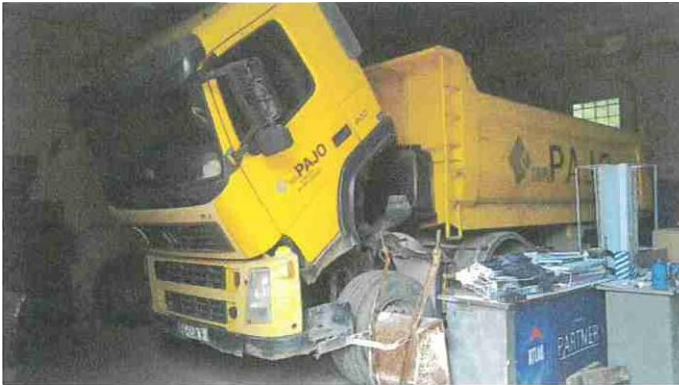
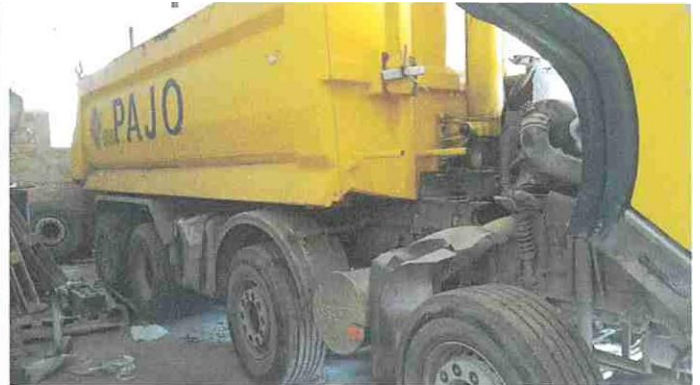
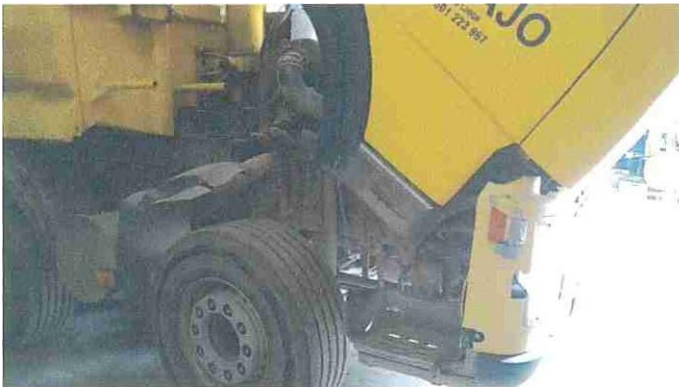
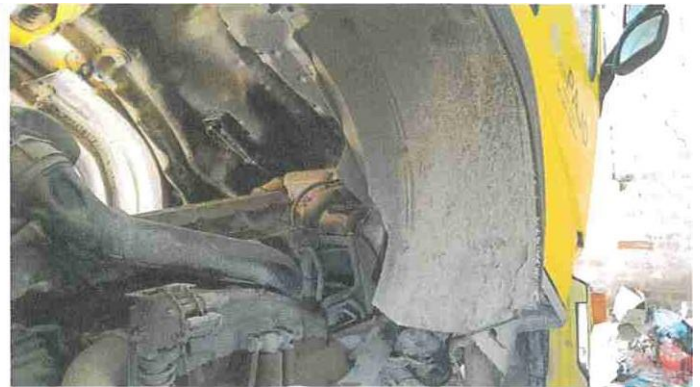
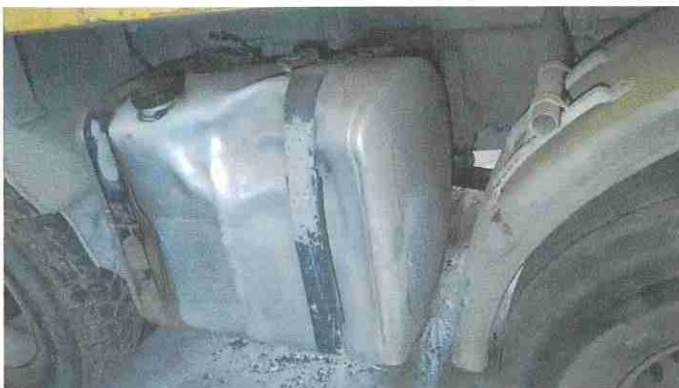
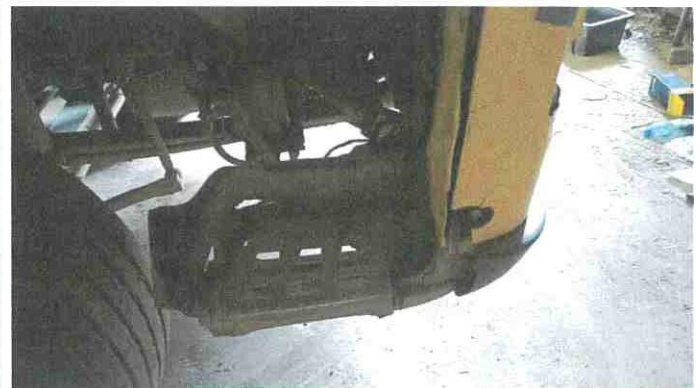
1. Nadwozie -
 - lakier matowy
 - liczne uszkodzenia eksploatacyjne powstające z zewnątrz kabiny oraz budowy roboczej - ślady wcześniejszych napraw
2. Osprzęt nadwozia
 - zderzak przedni kpl. liczne pęknięcia
 - wspornik lam tylnych odkształcony
3. Wnętrze - nie badano
4. Zespół napędowy
 - zbiornik paliwa prawy pocięty
 - zapocenia olejowe silnika
 - brak możliwości weryfikacji pomstałych podzespołów
5. Podwozie
 - brak możliwości weryfikacji poszczególnych podzespołów
