Zadanie: Określenie wartości rynkowej pojazdu uszkodzonego.

Marka: BMW

Model: 530 Diesel MR`16 E6d G30

DOKUMENTACJA FOTOGRAFICZNA

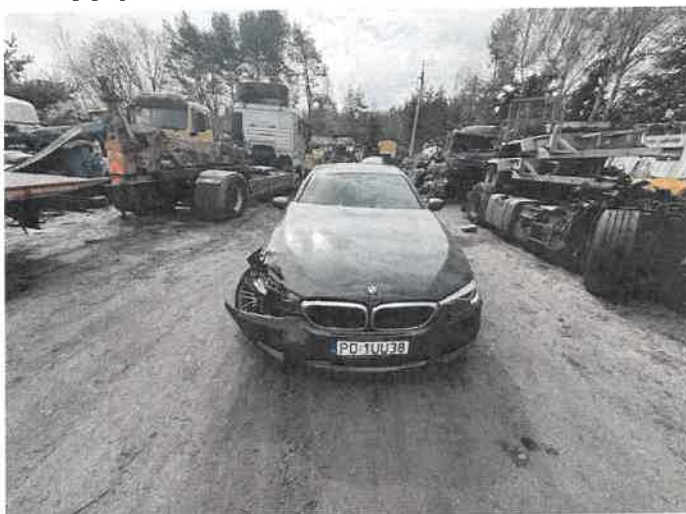
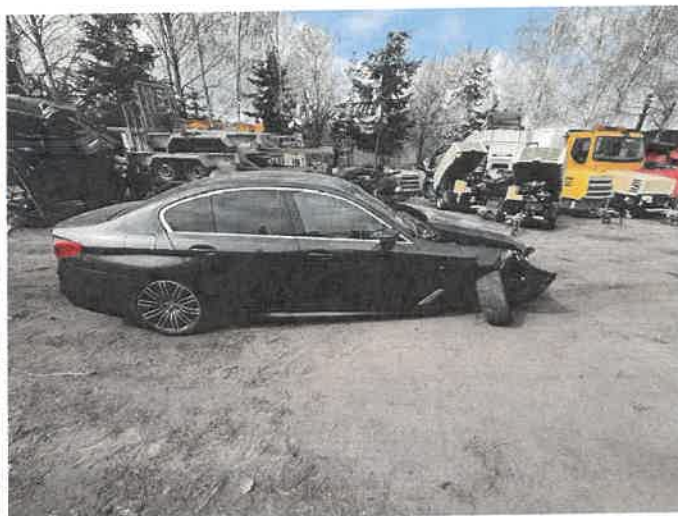
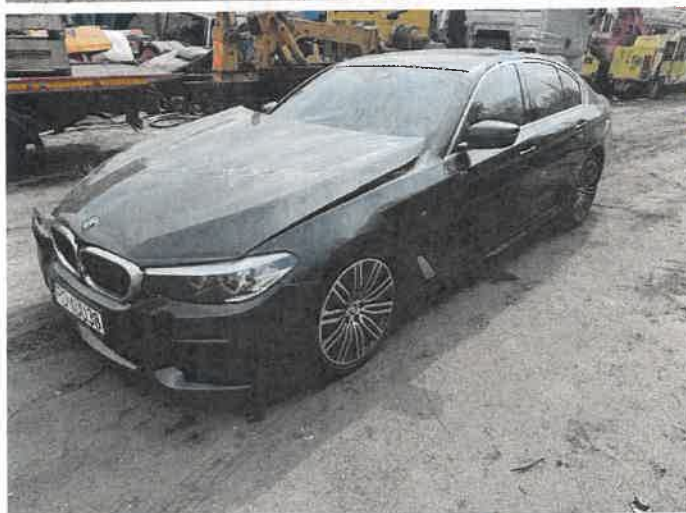
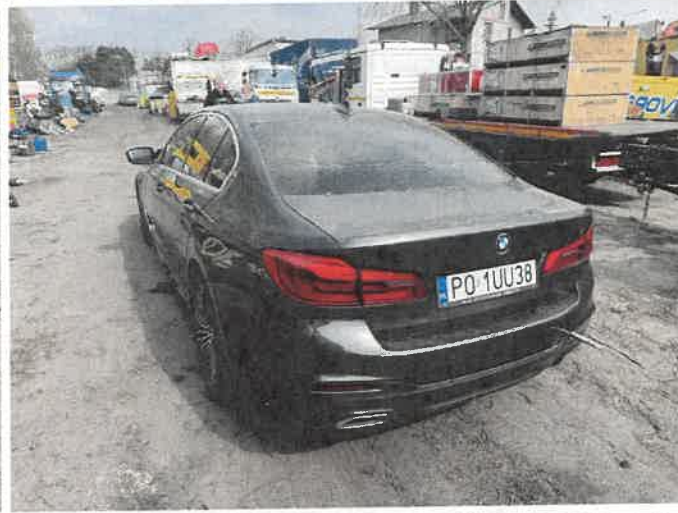
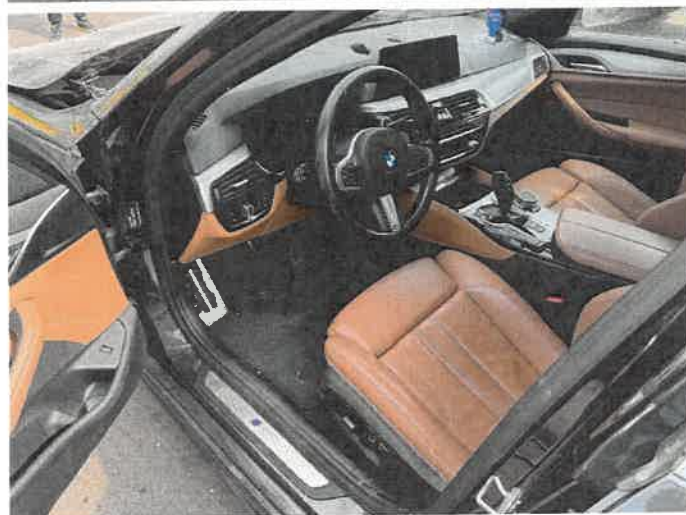
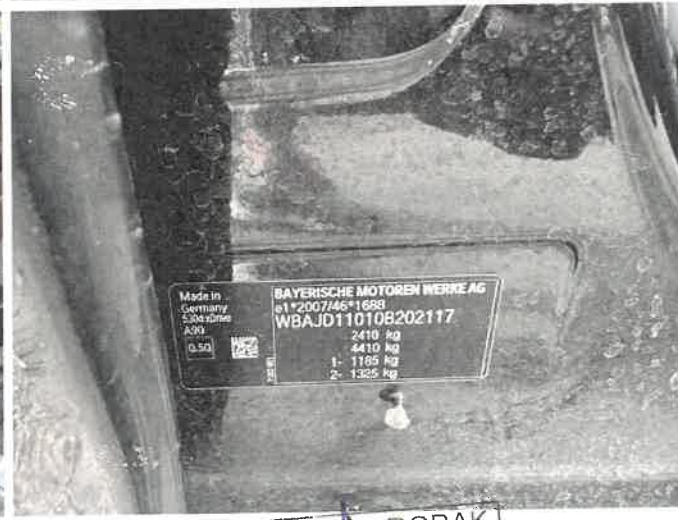
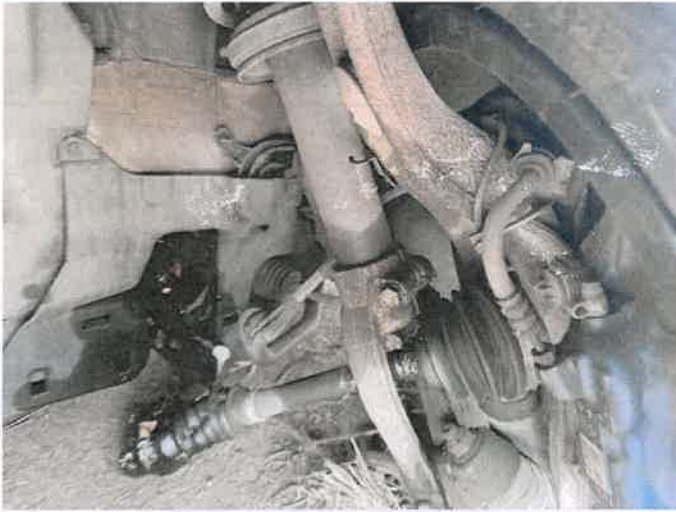
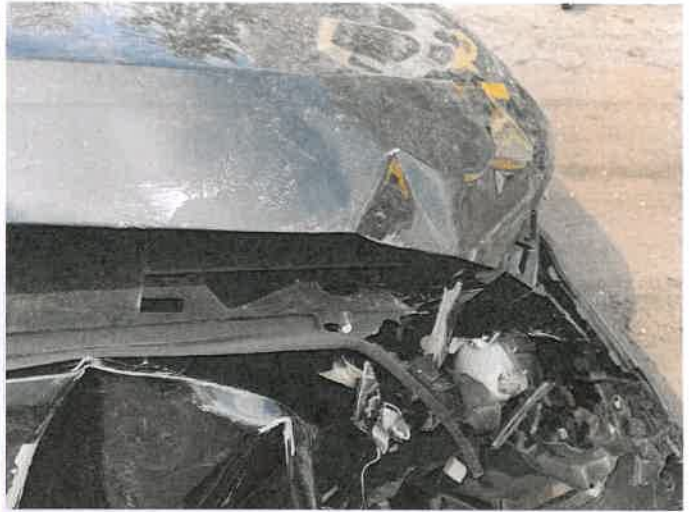
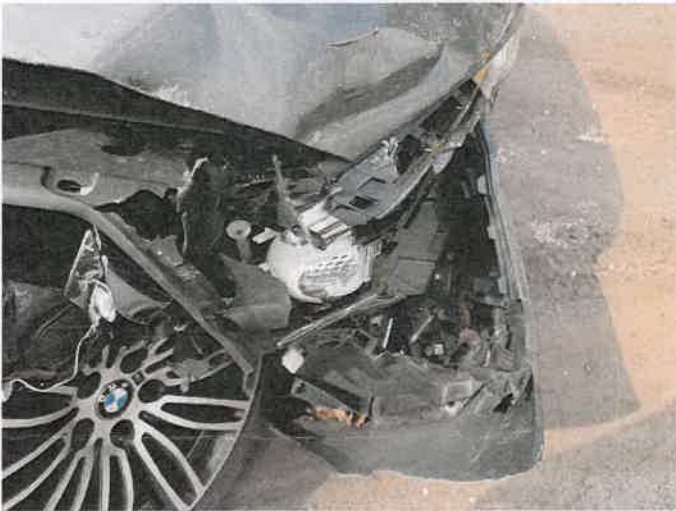
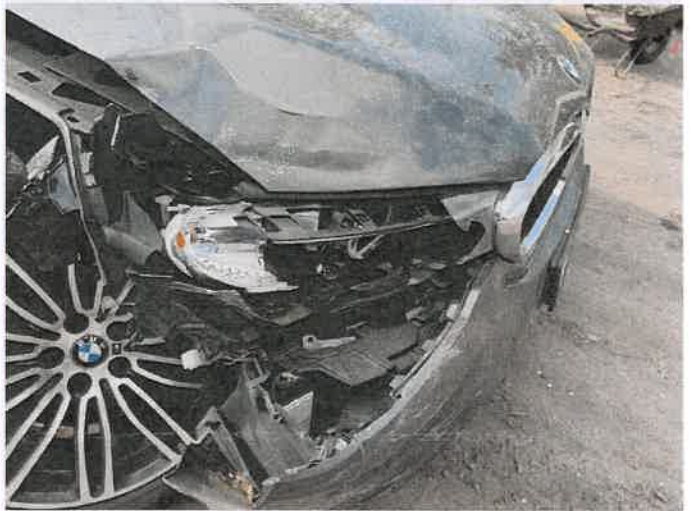
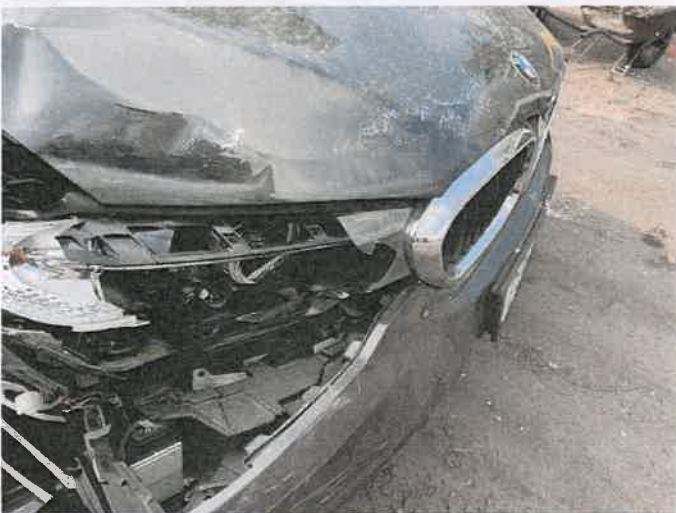
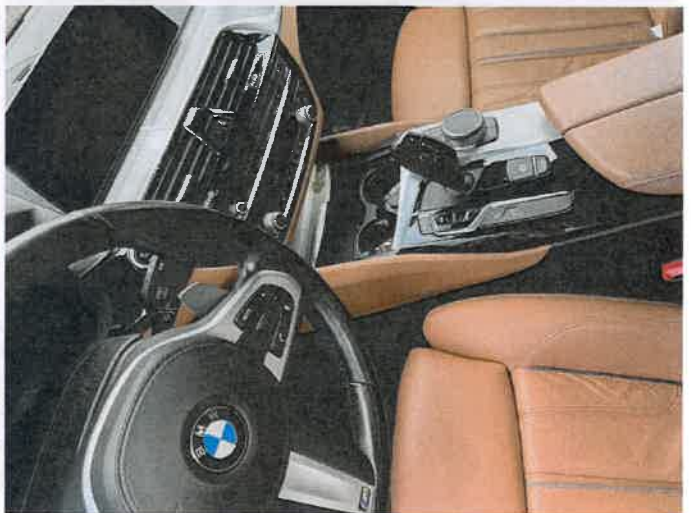
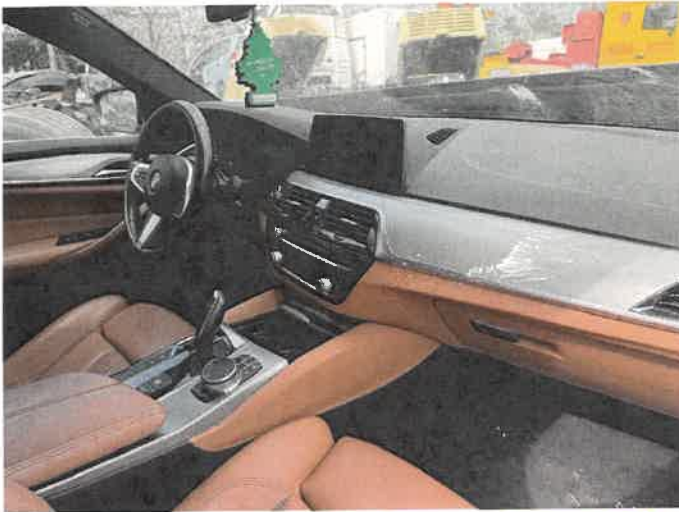
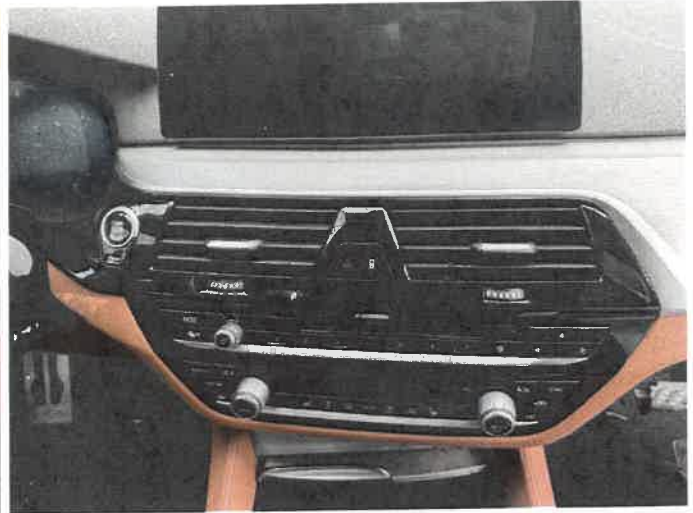
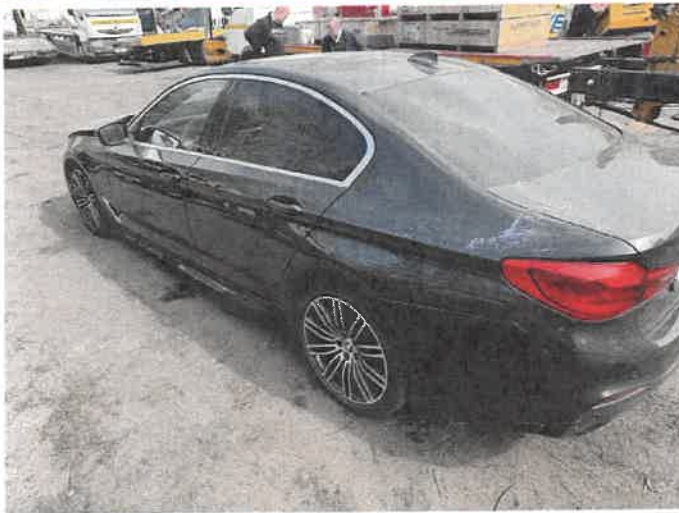
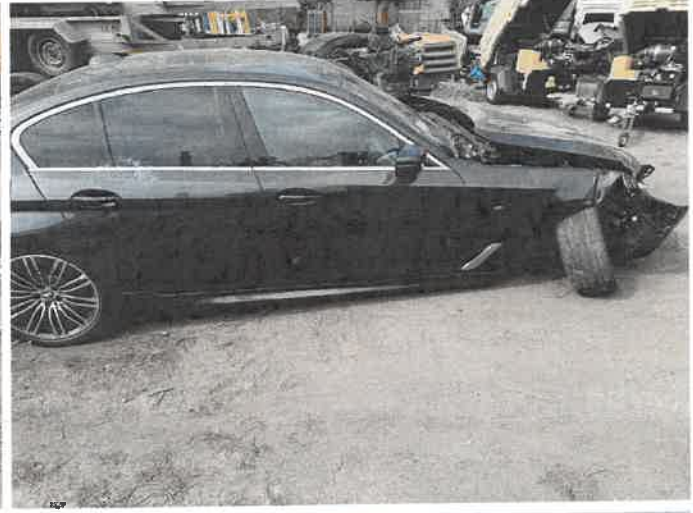
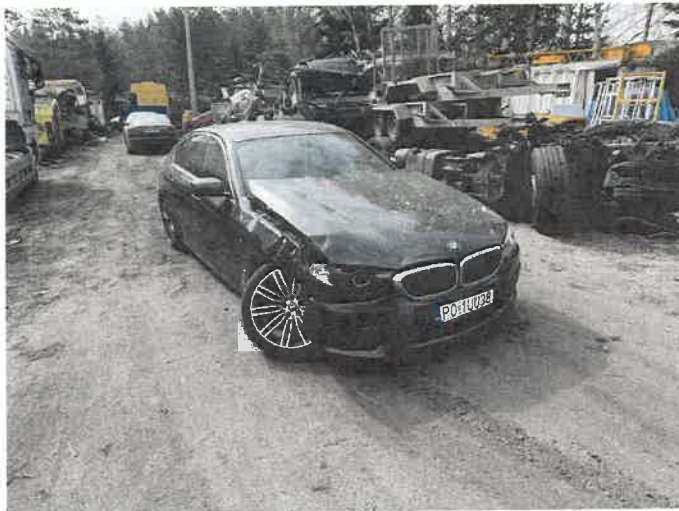
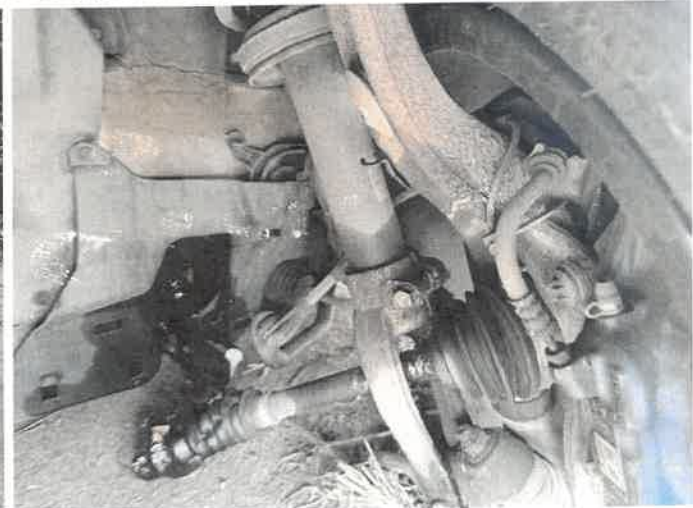
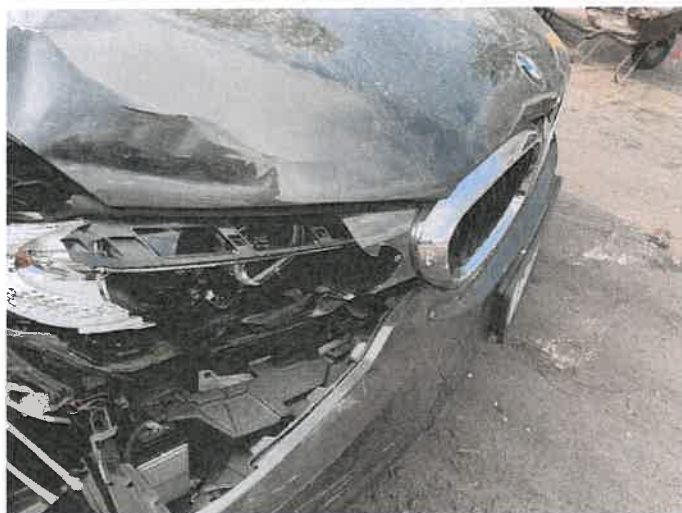
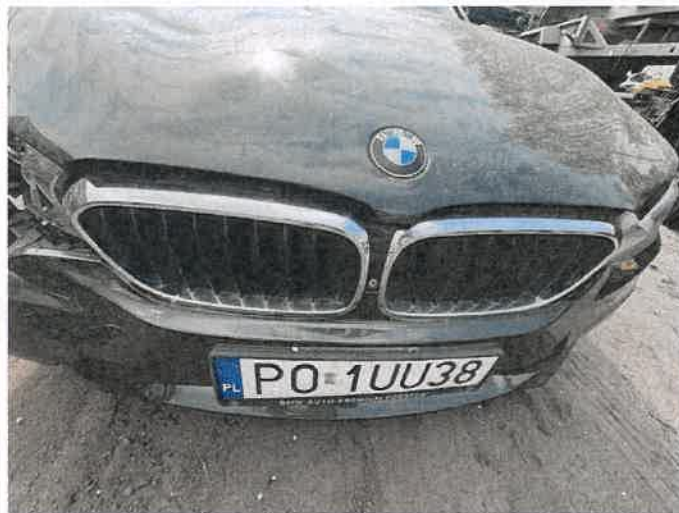
Pojazd przedstawiony do oględzin był w stanie uszkodzonym - po kolizji drogowej. Pojazd w momencie oględzin nie uruchamiał się. Po kolizji drogowej uaktywniona została klema akumulatora która uniemożliwia rozruch pojazdu.

Uszkodzony jest prawy przód pojazdu wraz z prawym przednim zawieszeniem. Ustalono zakres uszkodzeń natomiast należy być świadomym, że cały zakres uszkodzeń może być ustalony dopiero w momencie warsztatowych oględzin pojazdu i po demontażu wierzchnich uszkodzonych części.

L.p. Nazwa elementu	Lewy/Prawy
1 Nadwozie lakierowane	
1 Drzwi boczne przednie	P
2 Wzmocnienie boczne z podłużnicą	P
4 Układ napędowy	
3 Obudowa zespołu napędowego i sprzęgła	
5 Zawieszenie przednie z układem kierowniczym	
4 Belka zawieszenia przedniego	
5 Układ drążków w kierowniczych	
6 Przekładnia kierownicza

L.p. Nazwa elementu	Lewy/Prawy
1 Nadwozie lakierowane	
1 Pokrywa przednia	
2 Błotnik przedni	P
3 Wzmocnienie czołowe kpl.	
2 Wyposażenie nadwozia	
4 Zderzak przedni kpl.	
5 Reflektor kpl.	P
6 Lampa kierunkowskazu przedniego	P
7 Światła p/mgielne przednie	P
8 Krata wlotu powietrza kpl.	
9 Wiązka przewodów i czujniki parkowania przednie	
4 Układ napędowy	
10 Półoś z przegubami przednia	P
5 Zawieszenie przednie z układem kierowniczym	
11 Sprężyna lub resor	P
12 Drążek stabilizatora	
13 Amortyzator	P
14 Wahacze i drążki reakcyjne zawieszenia	P
15 Zwrotnica	P
16 Piasta koła z łożyskami	P
17 Tarcza hamulcowa (bęben hamulcowy)	P
18 Zacisk hamulca (rozpieracz) z osłoną i elementami ciemnymi (P
7 Reszta	
19 Tarcza koła przedniego ze stopu lekkiego	P
20 Opona koła przedniego
