Zleceniodawca:	Urząd Skarbowy Poznań-Wilda Poznań, ul. Dolna Wilda 80 B
Temat :	OPERAT SZACUNKOWY
Dotyczy :	Samochód Ford Fiesta nr rej. PO-8PT46
Lokalizacja :	Wysogotowo

2. OPIS TECHNICZNY

marka – Ford
 model – Fiesta mk. VI
 nr rejestracyjny – PO-8PT46
 nr nadwozia – WF0JXXGAJJBU32543
 pojemność silnika – 1.242 cm³ benzyna
 moc silnika – 60 kW [82 KM]
 stan licznika – brak
 data pierwszej rejestracji – 02.11.2011 r.
 rok produkcji – 2011

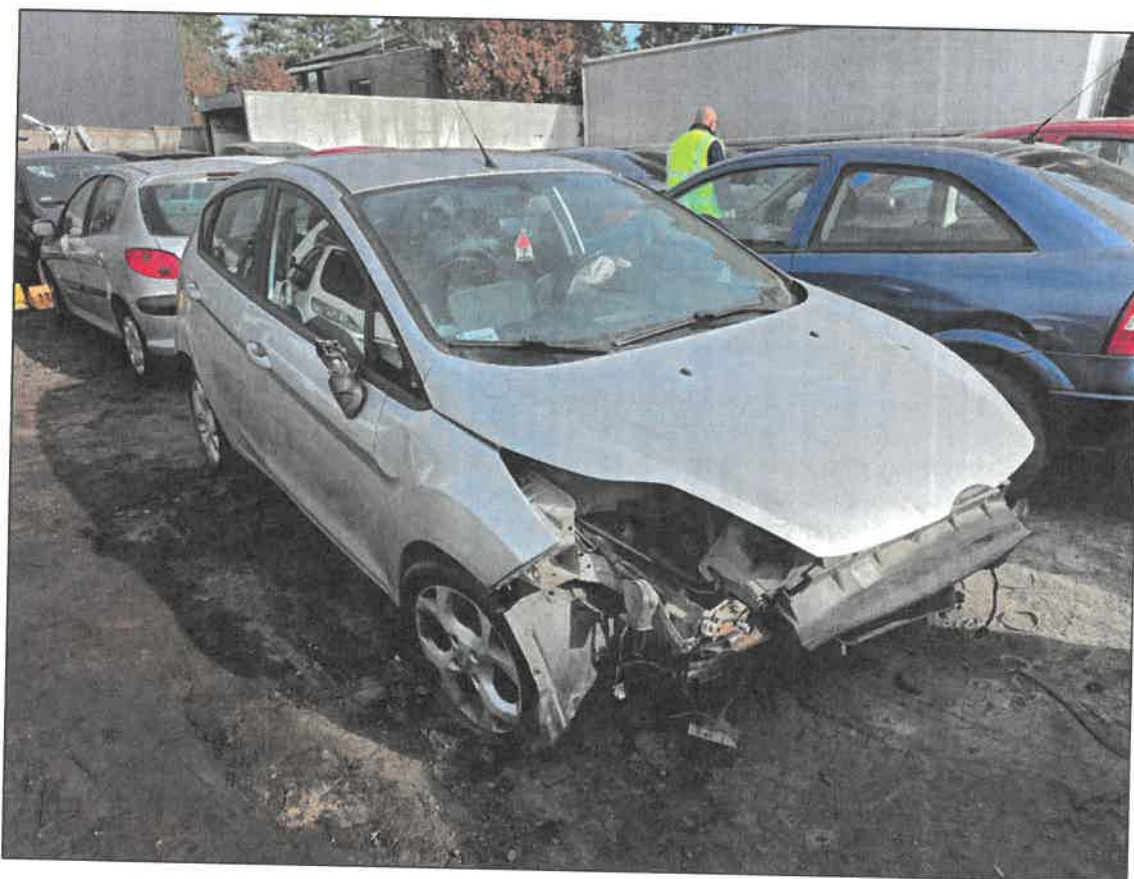
Grubość warstwy lakieru zgodnie z powyższymi pomiarami świadczy o fakcie, iż pojazd w przypadku pokrywy silnika był szpachlowany, tylnego błotnika również dodatkowo lakierowany, a aktualny jego stan techniczny opisany jest poniżej jak i pokazany na załączonych zdjęciach. Pojazd powypadkowy, uszkodzony przód pojazdu. Brak przedniego spojlera, pasa przedniego i grilla. Podłużnice nieznacznie odkształcone po uderzeniu. Brak przedniego oświetlenia. Widoczne zarysowania lakieru oraz ogniska korozji. Pokrywa silnika oraz błotnik z przemieszczeniem. Poduszka powietrzna kierowcy i pasażera po eksplozji.

Samochód w dniu badania tj. 14 marca br. był uszkodzony po wypadku.

Powyższe obliczenia zostały dokonane dla pojazdu jedynie uszkodzonego w wypadku, aczkolwiek po stwierdzeniu zniekształcenia podłużnic oraz dużym prawdopodobieństwem uszkodzenia podłogi pojazd kwalifikowany jest do złomowania i recyklingu.

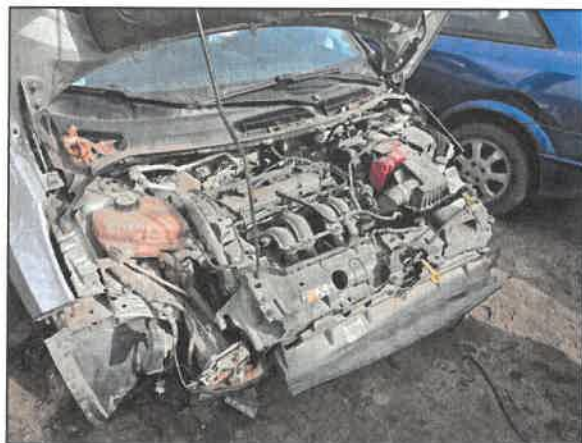
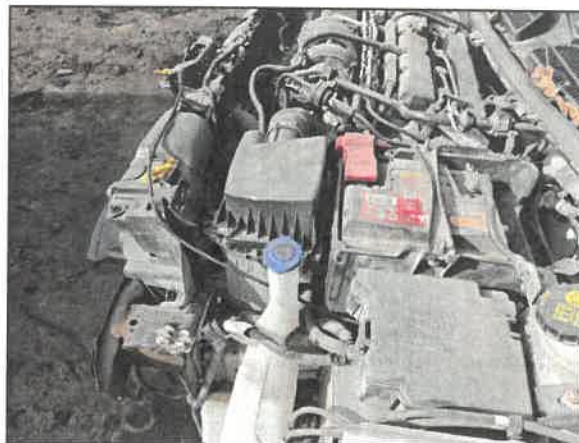
Ze względu na znaczne uszkodzenie pojazd bez możliwości uruchomienia. Skrzynia biegów manualna wraz z pozostałymi podzespołami bez możliwości sprawdzenia, a w związku z tym brak możliwości sprawdzenia kompletności podzespołów układu napędowego.

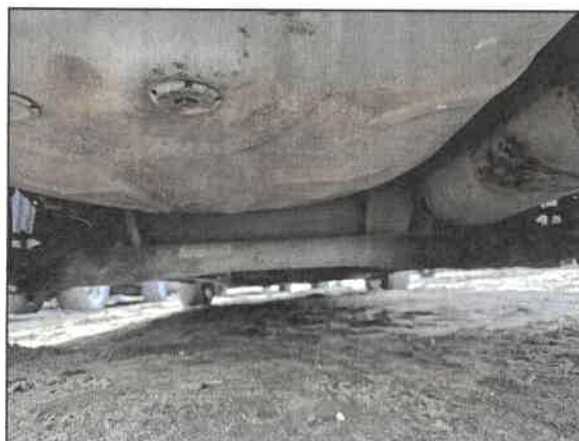
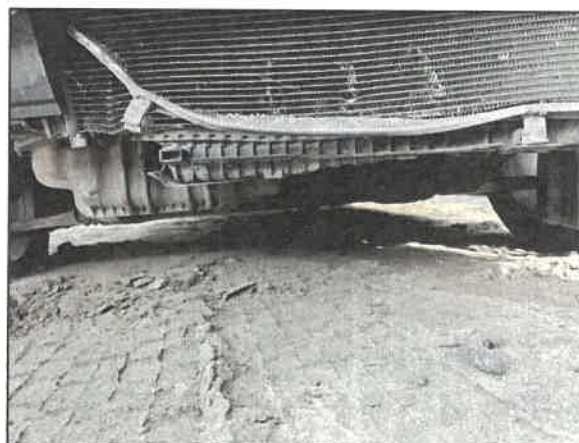
Układ zawieszenia bez możliwości sprawdzenia. Układ kierowniczy, układ hamulcowy i wydechowy bez możliwości sprawdzenia. Podwozie z widoczną, korozją miejscową.

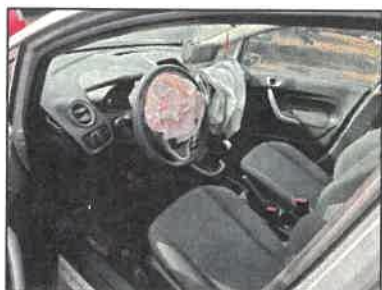
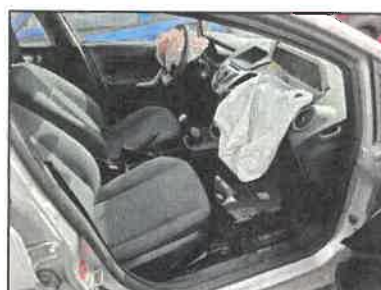
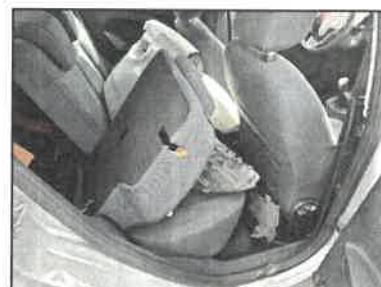
Instalacja elektryczna bez możliwości sprawdzenia. Brak reflektorów, tylne lampy i klosze kompletne. Poduszki powietrzne odpalone.

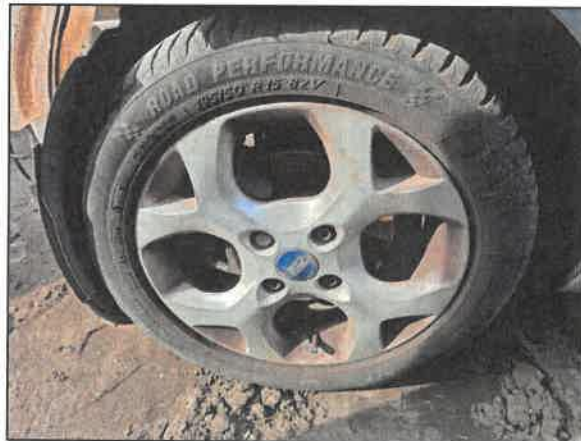
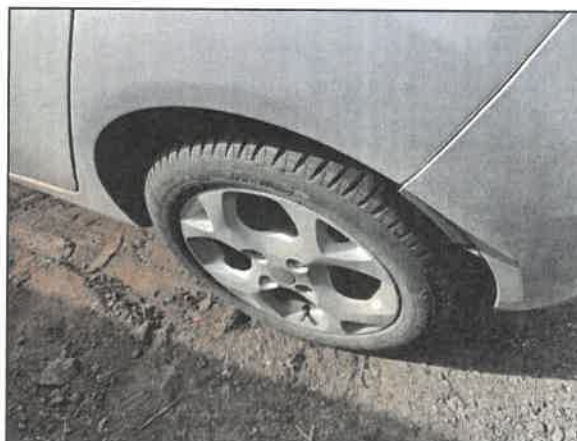
-	Koło	Producent	Szerokość / współcz. wys.	Średnica	Nośność	Indeks prędkości
Oś przednia	Prawe	Riken	195/50	R15	82	V
	Lewe	Riken	195/50	R15	82	V
Oś tylna	Prawe	Riken	195/50	R15	82	V
	Lewe	Riken	195/50	R15	82	V

Obręcze kół ze stopów lekkich.

Łączne zużycie opon na podstawie pomiarów oraz przeprowadzonych oględzin określono w wysokości 60 %
